Requerimento nº. 15/2021

**“Solicita que o Executivo ajude com a reforma de um triciclo para deficiente, proprietário: Adilson Camilo da Silva”.**

# **Reforma de Tricíco BIZ 100cc Necessita com Urgência**

## **Reforma Geral de Triciclo BIZ ano 2003.**

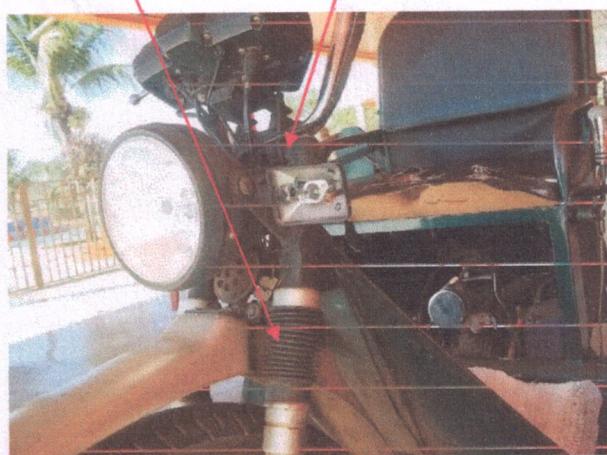
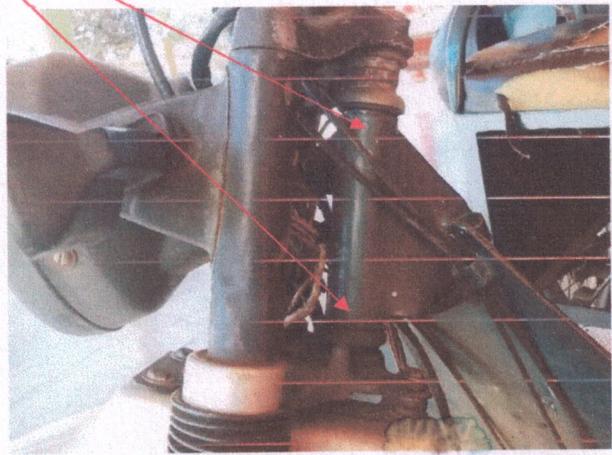
**Amortecedor arriado**

**NÃO AMORTECE MAIS**

**Centro de Guidon completamente destruído**

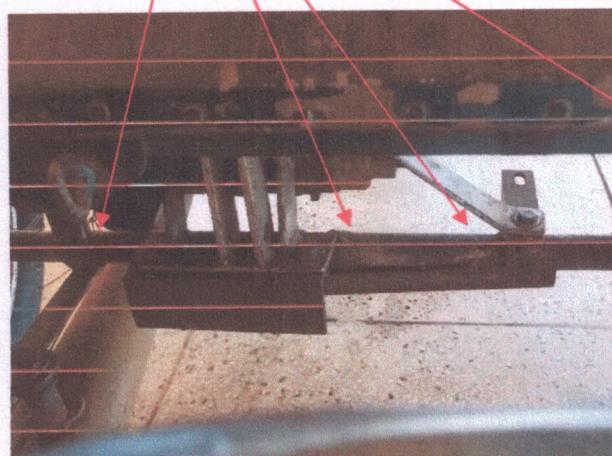
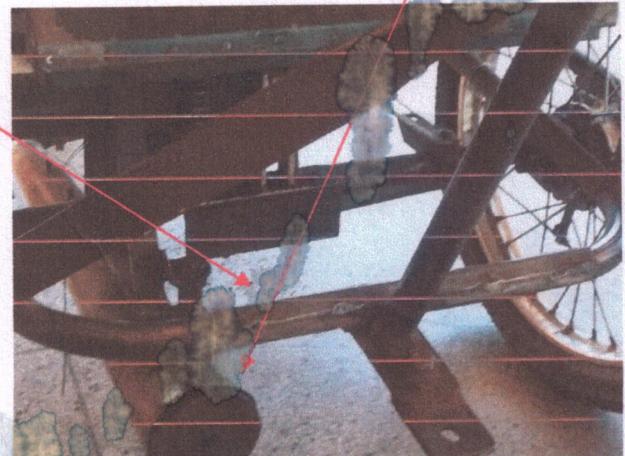
**Eixo Central quebrado em vários lugares (comprometido)**

**Escapamento remendado**

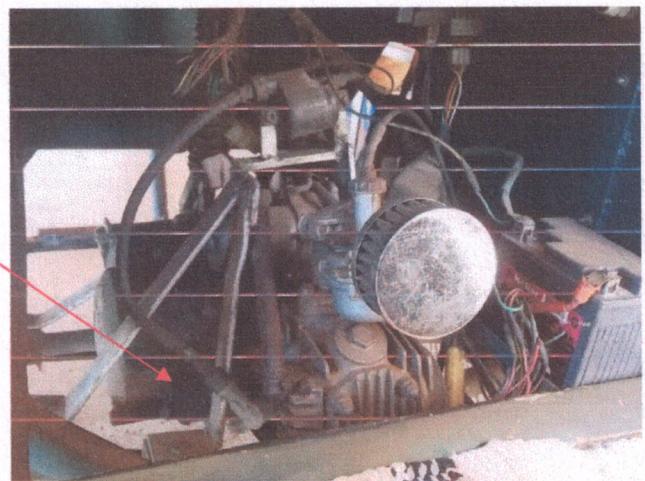
## Vários Vazamentos de Óleo no motor (Ano 2002)

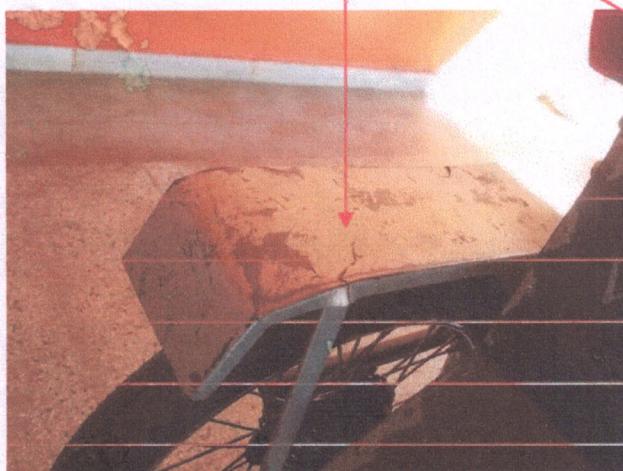
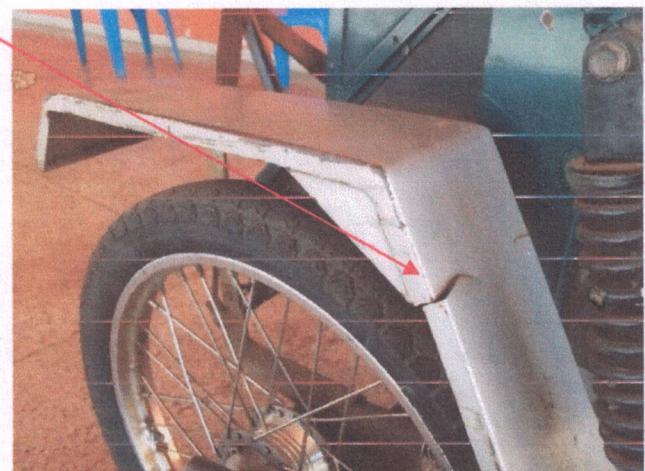
Paralamas quebrados e amassados

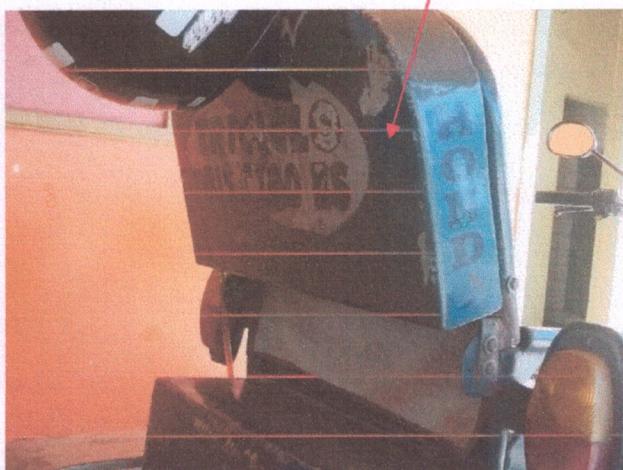
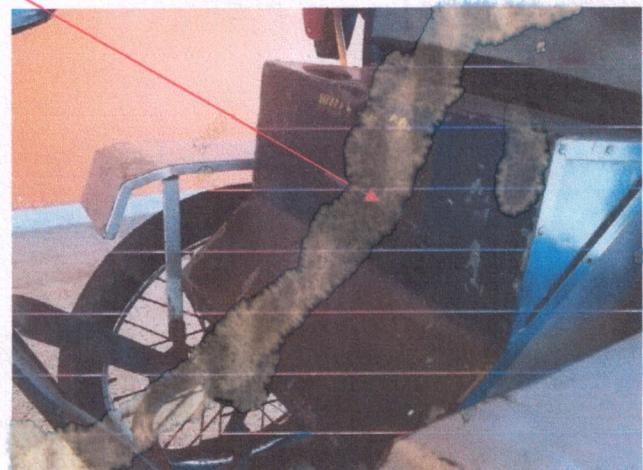
Pintura toda arranhada
